参考資料：介助用ベッド付トイレについて

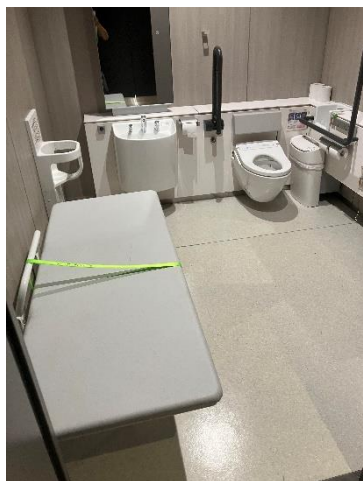
（左：ミッドタウン八重洲、右：大田区民ホール、2024年撮影）

壁に収納できる介助用ベッドだけでなく、車椅子でも円滑に使える広さを備え、機能に関する表示が外側に掲示され、内部には仕切りのカーテンがあります。
